# Der Fadenmolch im Frankenwald - Erarbeitung von Pflege- und Entwicklungskonzepten für ortsnahe Kleingewässer

## Datenblätter

Landschaftspflegeverband  
Frankenwald  
Landkreis Kronach e.V.

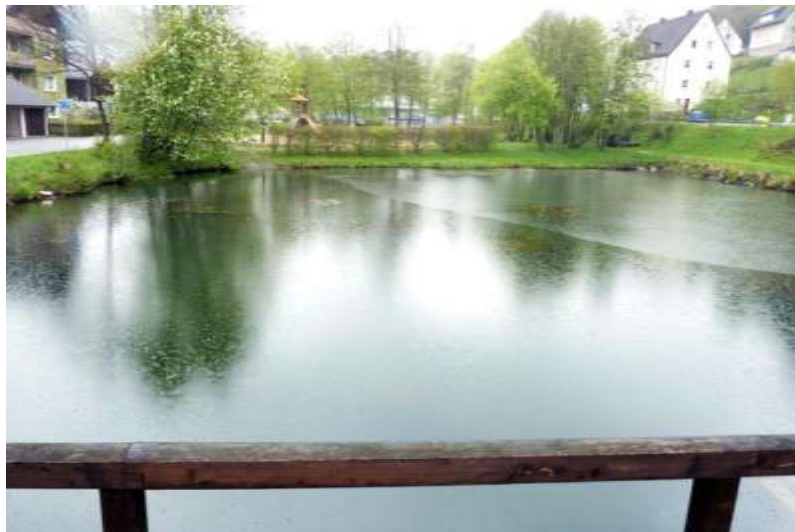
### 1.1.1. ORTSTEICH IN TETTAU

Trotz des Fischbesatzes (Zander, Hecht, Karpfenartige, etc.) relativ hohe Artenzahl im Gewässer. Der zuletzt 1999 festgestellte Fadenmolch ebenso wie Teich- und Bergmolch konnten nicht gefunden werden, obwohl der Teich, neben der eigentlichen Kartierung, beim „Aktionstag“ intensiv untersucht wurde.

Die Biotopausstattung ist - abgesehen von der Staumauer - zufriedenstellend. Große Bereiche des Gewässers waren zum Zeitpunkt des „Aktionstages“ mit Unterwasservegetation ausgestattet.

Ob ein Zusammenhang zwischen Fischbesatz und fehlender Schwanzlurchpopulation besteht sollte untersucht werden. Eine präventive Entnahme der (v. a. Raub-)Fische wird empfohlen.

- Reduzierung des Fischbesatzes gem. EU-Rechtsvorschriften für den ökologischen Landbau oder Verzicht auf Fischwirtschaft

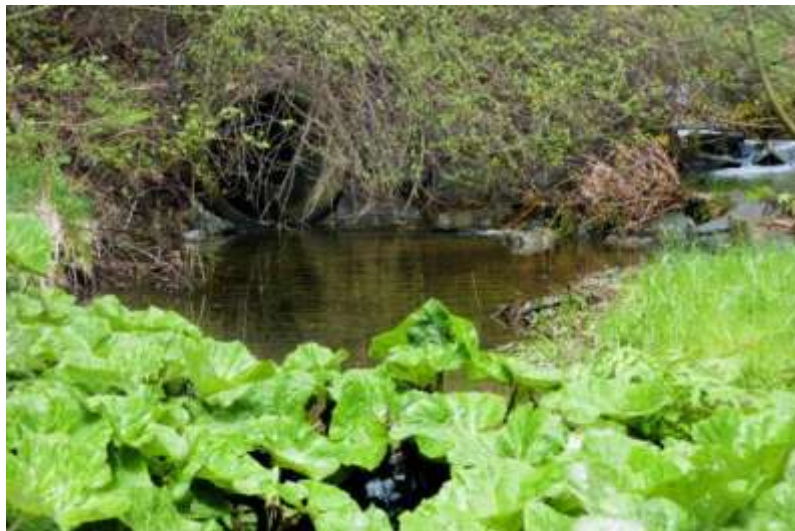
### 1.1.2. MÜHLGRABEN SÜDLICH TETTAU

Bis zum Jahre 1999 befand sich in unmittelbarer Nähe des Gewässers der einstige Mühlgraben, welcher im Zuge eines Hausbaues zugeschüttet wurde. In diesem konnte bis dato auch der Fadenmolch nachgewiesen werden. Der Bachabschnitt wurde untersucht um festzustellen, ob eine etwaige Populationsverlagerung stattgefunden hat. Langsam fließende Gewässerabschnitte wurden intensiv untersucht, jedoch kein Fadenmolch gefunden. Im

Graben befinden sich Bachforellen, es handelt sich nicht um einen typischen Lebensraum für den Fadenmolch und ist bei weiteren Maßnahmen nicht zu berücksichtigen.

keine

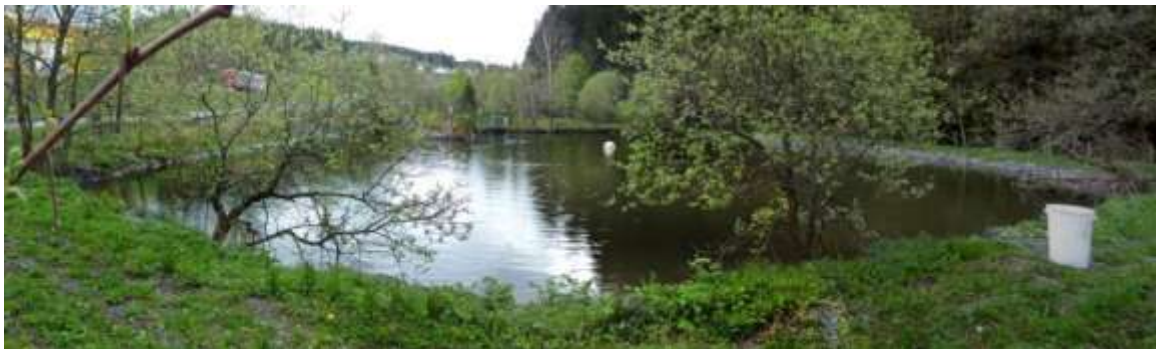
### 1.1.3. FISCHTEICH SÜDWESTLICH KLEINTETTAU

Es handelt sich um eine intensivwirtschaftlich genutzte Teichanlage zur Forellenzucht. Da das Gelände unzugänglich ist, war es nur möglich aus der Entfernung auf Sicht zu kartieren.

Da an diesem Gewässer im Jahr 1999 neben dem Fadenmolch auch weitere Amphibien festgestellt wurden, wird empfohlen prioritär den Fischbesatz zu verringern.  
Eine Nachuntersuchung (nach eingeholter Betretungserlaubnis) war im Zuge des Projektes nicht möglich, ist aber wünschenswert.

- Anlage von naturnahen Uferbereichen
- Anlage von Flachwasserbereichen
- Bepflanzung von Gewässer/Ufer/Umgebung mit heimischen Pflanzenarten
- Reduzierung des Fischbesatzes gem. EU-Rechtsvorschriften für den ökologischen Landbau oder Verzicht auf Fischwirtschaft
- Reduzierung der Intervalle des Ablassens des Teiches

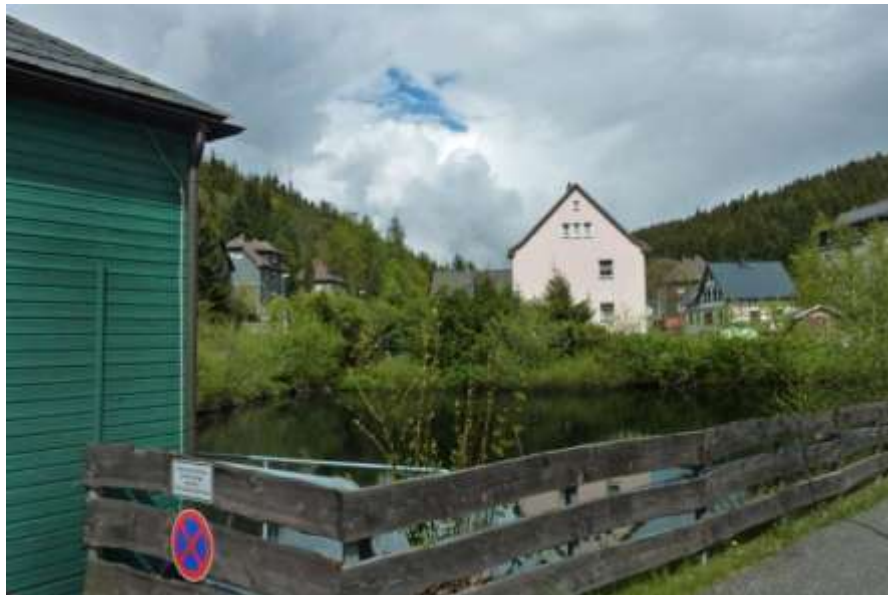
#### 1.1.4. ORTSTEICH ALEXANDERHÜTTE

Die niedrigen Werte ergeben sich aus der wirtschaftlichen Nutzung des Gewässers. Durch die Forellenzucht wird die Vegetation klein gehalten. Typische heimische Tierarten fehlen. Feuerlösch- und Fischteich (Forellen, Rotfedern). Bei vorangegangenen Untersuchungen wurde der Fadenmolch an diesem Gewässer gefunden.

- Reduzierung des Fischbesatzes gem. EU-Rechtsvorschriften für den ökologischen Landbau oder Verzicht auf Fischwirtschaft
- Reduzierung der Intervalle des Ablassens des Teiches

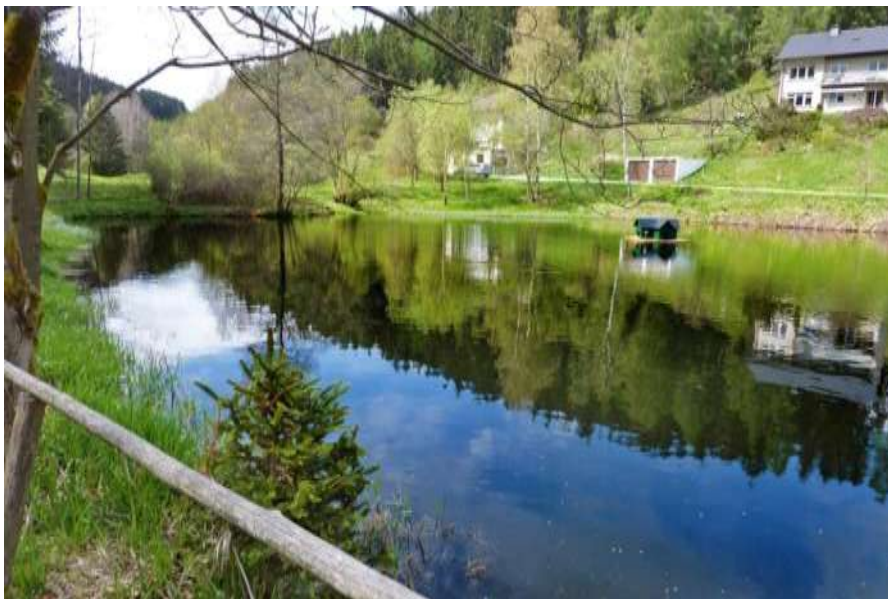
### 1.1.5. FISCHTEICH IM SATTELGRUND

Während im Gewässer selbst kaum Vegetation vorhanden ist, sind die Uferbereiche und das weitere Umfeld sehr strukturreich. Es handelt sich um einen Feuerlösch- und Fischteich (Forellen, Rotfedern). Der Teich wurde lt. Anwohner im Jahr 2011 „gereinigt“, der

Fischbesatz sei „mäßig“. Bei vorangegangenen Untersuchungen wurde der Fadenmolch an diesem Gewässer gefunden.

- Reduzierung des Fischbesatzes gem. EU-Rechtsvorschriften für den ökologischen Landbau oder Verzicht auf Fischwirtschaft
- Reduzierung der Intervalle des Ablassens des Teiches

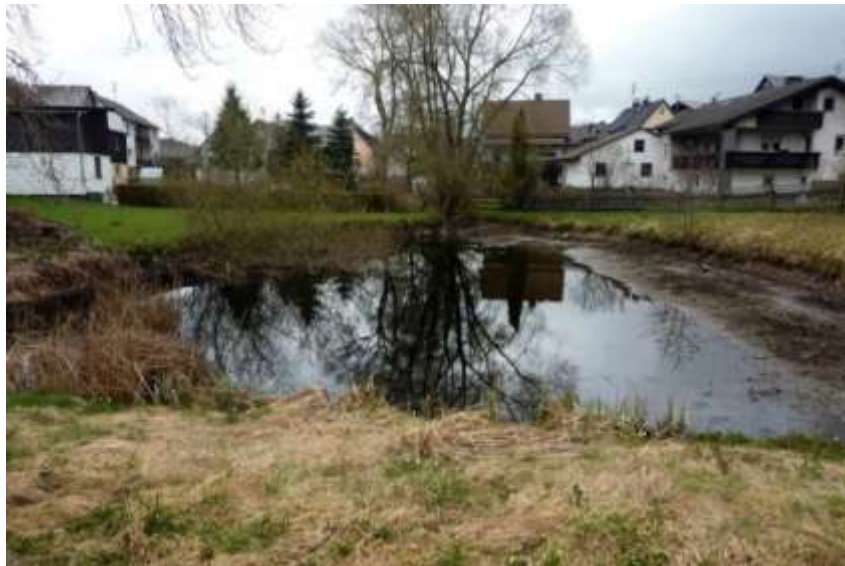
### 1.1.6. TEICH IN BUCHBACH

Reich strukturiertes Gewässer, vermutlich in Privatbesitz. Neben heimischen Amphibien und Wasserinsekten wurden auch einige Koi-Karpfen gefunden. Der Teich wurde bei einer zweiten Begehung leer vorgefunden. Aufgrund der hohen Schlammschicht ist davon auszugehen, dass eine Entschlammung des Gewässers selten stattfindet.

Es sollten die Koi-Karpfen entnommen werden, da es sich um eine ortsfremde Tierart handelt.

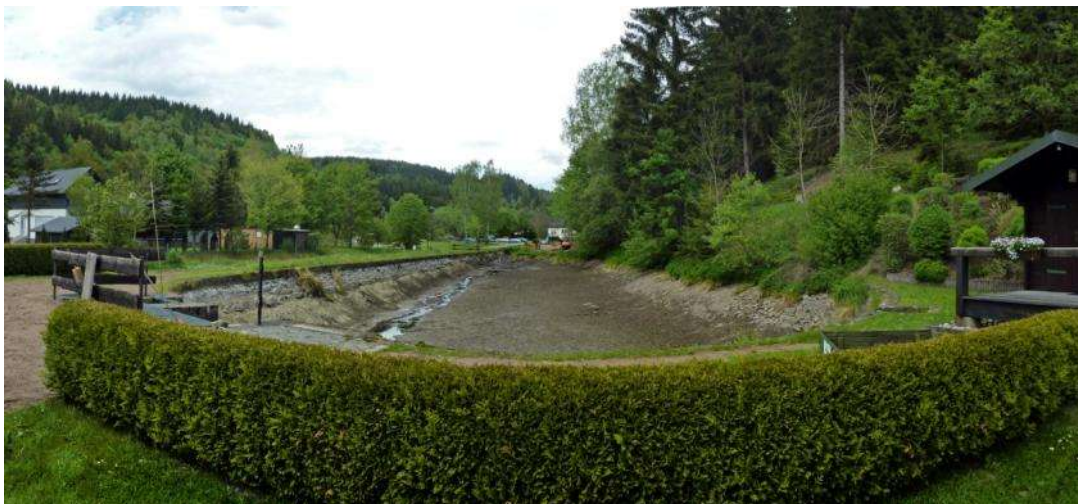
### 1.1.7. TEICH SÜDLICH SCHAUBERG

Der Teich war zum Zeitpunkt der Untersuchungen geleert. Laut Aussage des Eigentümers gibt und gab es keine Molche in diesem Gewässer. Es handelt sich um einen ehem. Floßteich welcher in kürze für die Fischzucht genutzt werden soll.

- Nur Fischbesatz gem. EU-Rechtsvorschriften für den ökologischen Landbau oder Verzicht auf Fischwirtschaft
- Reduzierung der Intervalle des Ablassens des Teiches

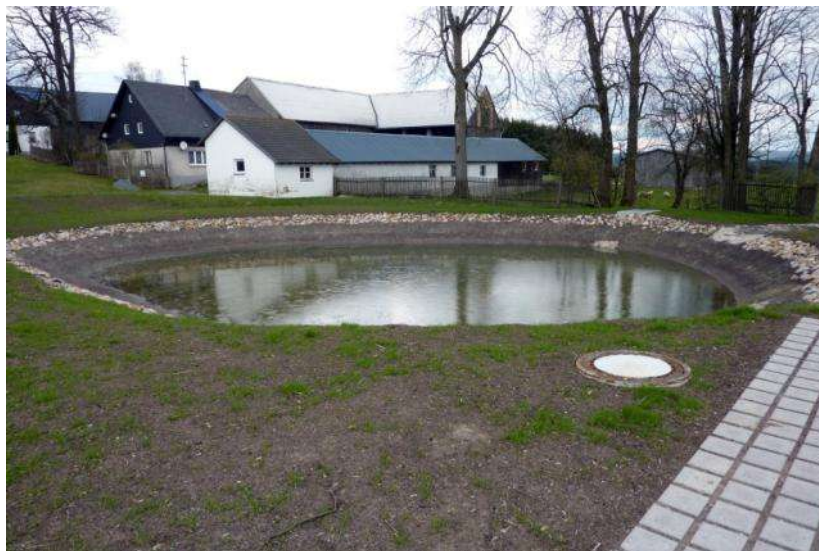
#### 1.1.8. TEICH IN HIRSCHFELD 1

Der Teich wurde in der jüngeren Vergangenheit vollständig umgestaltet. Es wurde dabei kein Wert auf ökologische Belange gelegt und ein ehemals strukturreiches Gewässer in ein Wasserbecken verwandelt. Aufgrund der Unzugänglichkeit zum Gewässerkörper konnten im klaren Wasser Tierarten nur auf Sicht kartiert werden. Hierbei wurden Erdkröten und Grasfrösche gefunden.

Laut Anwohner ist das Becken undicht und fällt temporär trocken.

- Anlage von naturnahen Uferbereichen
- Anlage von Flachwasserbereichen
- Bepflanzung von Gewässer/Ufer/Umgebung mit heimischen Pflanzenarten

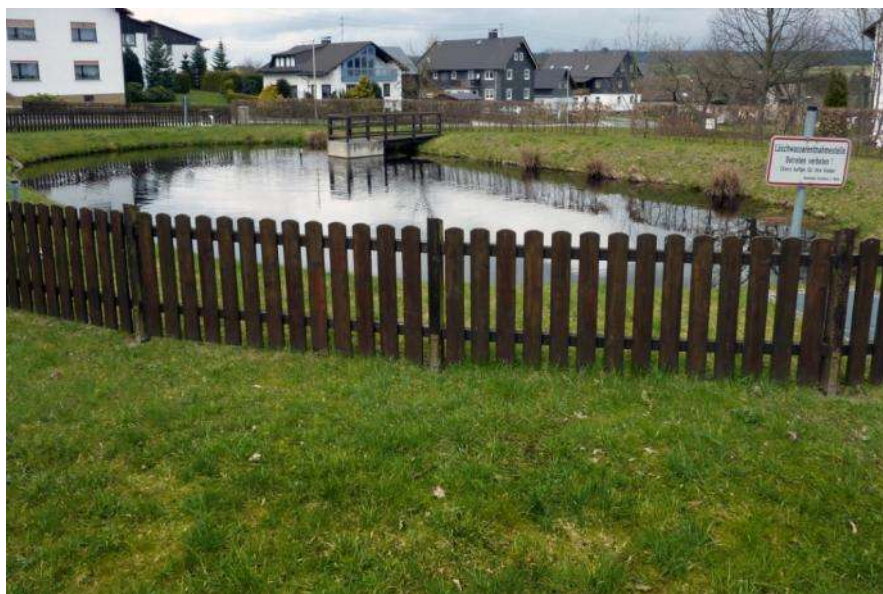
### 1.1.9. TEICH IN HIRSCHFELD 2

Während die beiden anderen Teiche in Hirschfeld bereits „restauriert“ wurden, zeigt sich dieser Teich zum Zeitpunkt der Untersuchungen noch unberührt. Er zeichnet sich durch eine hohe Artendichte aus, wobei auch hier der Fadenmolch nicht gefunden werden konnte. Die Straßen rechts und links des Gewässers sind als negativ zu bewerten, ebenso die eingefassten Zu- und Abläufe.

- Verzicht auf Mahd in einigen Uferbereichen
- Bepflanzung von Gewässer/Ufer/Umgebung mit heimischen Pflanzenarten

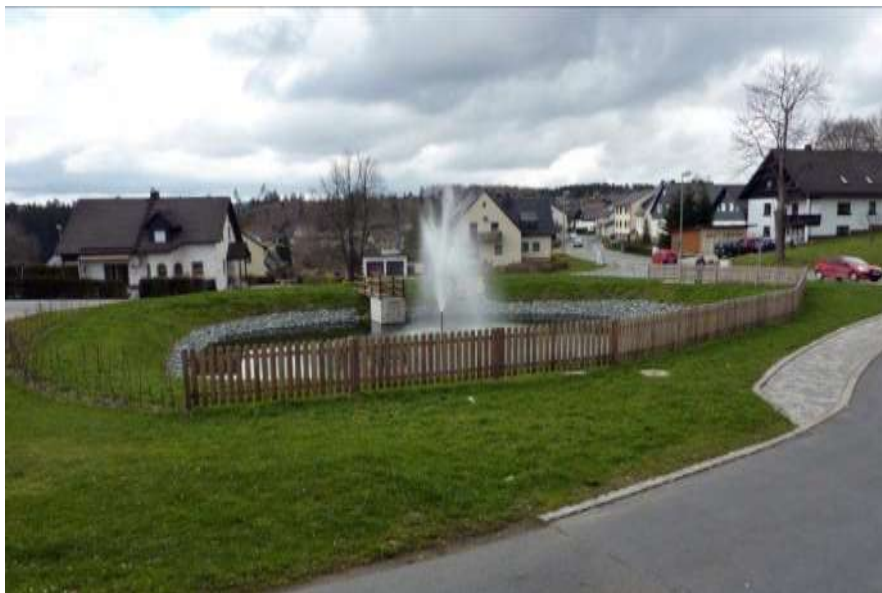
1.1.10.      *TEICH IN HIRSCHFELD 3*

Ebenso wie der „Teich in Hirschfeld1“ wurden dieses Gewässer und das umliegende Areal in der jüngeren Vergangenheit vollständig umgestaltet. Aus ökologischer Sicht befindet es sich in einem schlechten Zustand, was dadurch verstärkt wird, dass eine starke Pumpe, welche eine Wasserfontäne erzeugt, in regelmäßigen Abständen große Wassermengen - und sich darin befindende Lebewesen - umwälzt. Der Teich ist an drei Seiten von Straßen umgeben.

- Anlage von naturnahen Uferbereichen
- Anlage von Flachwasserbereichen
- Bepflanzung von Gewässer/Ufer/Umgebung mit heimischen Pflanzenarten
- Reduzierung der Pumpenleistung

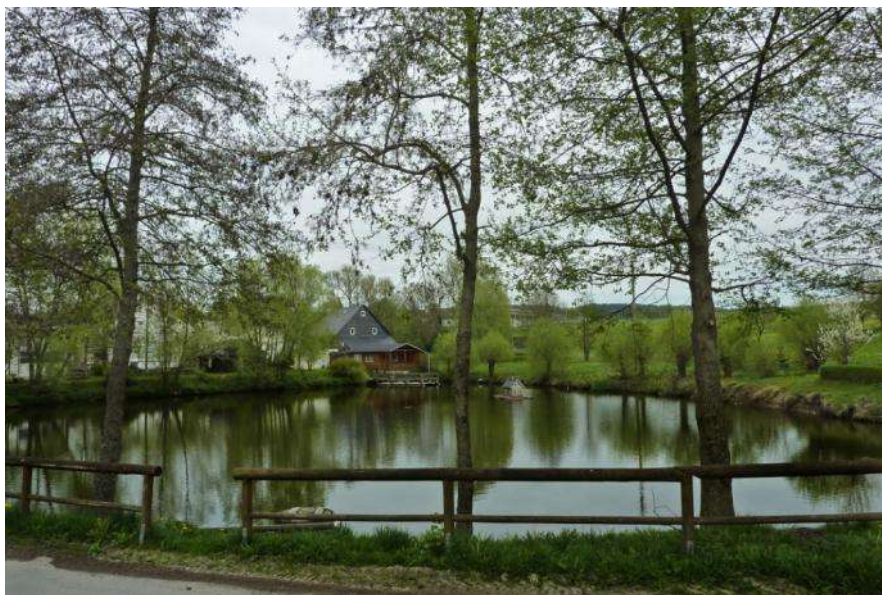
1.1.11. *ORTSTEICH REICHENBACH*

Teich ist Eigentum des Gartenbauvereines Reichenbach und stark mit Fischen (Karpfen, Brachsen) besetzt. Kein Nachweis weiterer Arten. Zwar zeigt sich die Uferbefestigung des Teiches naturnah, jedoch wird jedes Aufkommen von Pflanzen am und im Gewässer verhindert.

- Anlage von Flachwasserbereichen
- Bepflanzung von Gewässer/Ufer/Umgebung mit heimischen Pflanzenarten
- Reduzierung des Fischbesatzes gem. EU-Rechtsvorschriften für den ökologischen Landbau oder Verzicht auf Fischwirtschaft

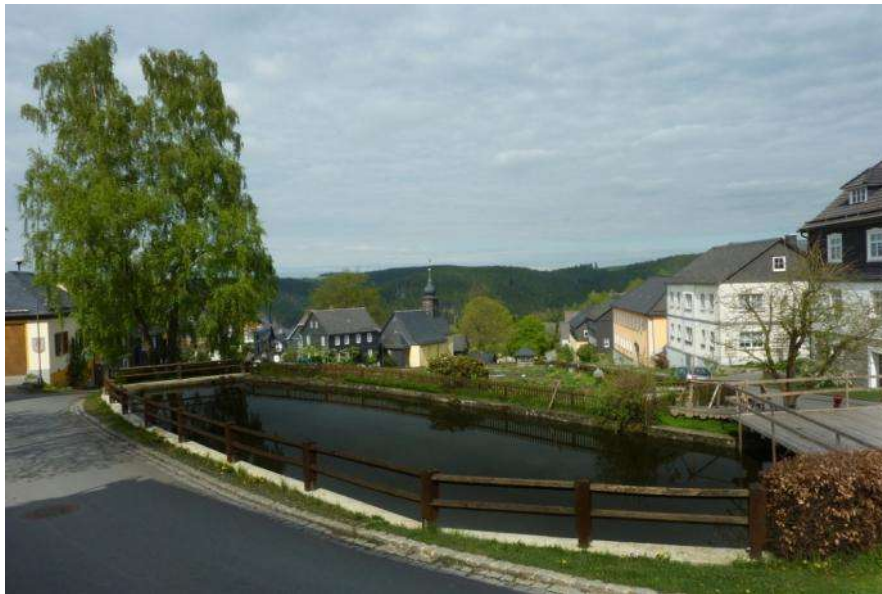
1.1.12.      *ANGERTEICH STEINBACH AN DER HAIDE*

Das Gewässer ist aus ökologischer Sicht in einem sehr schlechten Zustand. Der Teich ist auf allen Seiten mit senkrechten Betonwänden eingefasst und weist einen geringen Fischbesatz auf. Es konnten neben den Fischen keine Tierarten nachgewiesen werden. Das Gewässer dient als Feuerlöschteich und zur Bewässerung des sich unterhalb befindenden Angers (Gemeinschaftsgarten). Aufgrund der nahezu unüberwindbaren Wände ist der Teich eine Todesfalle für Amphibien und andere Lebewesen, welche das Gewässer auf dem Landweg wieder verlassen müssen. Maßnahmen sind dringend erforderlich.

*Aufgrund der notwendigen Umgestaltungen sind umfangreiche Planungen notwendig*

- Anlage von naturnahen Uferbereichen
- Entfernung der Fische und Verzicht auf Neubesatz
- Anlage von Flachwasserbereichen
- Bepflanzung von Gewässer/Ufer/Umgebung mit heimischen Pflanzenarten

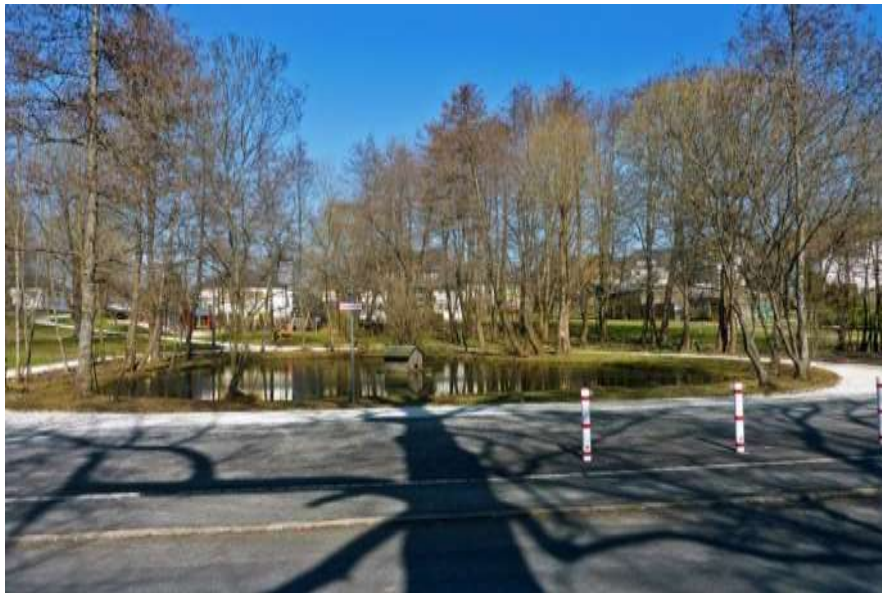
### 1.1.13. PFLANZENBEETSTEICH TEUSCHNITZ

Der Teich befindet sich in einer parkähnlich gestalteten Umgebung. Er wurde in jüngster Vergangenheit umgestaltet. Die Bäume auf dem Bild wurden mittlerweile entfernt!

Im Gewässer befindet sich keinerlei Vegetation, auch die Ufer sind abgemäht.  
Die Hintergründe Umgestaltung des Gewässers sind nicht nachvollziehbar, ein ökologischer Umbau des Gewässers wäre ratsam - auch in Hinsicht auf die Fadenmolchpopulation in der nahegelegenen Teuschnitzaue.

- Anlage von naturnahen Uferbereichen
- Anlage von Flachwasserbereichen
- Bepflanzung von Gewässer/Ufer/Umgebung mit heimischen Pflanzenarten

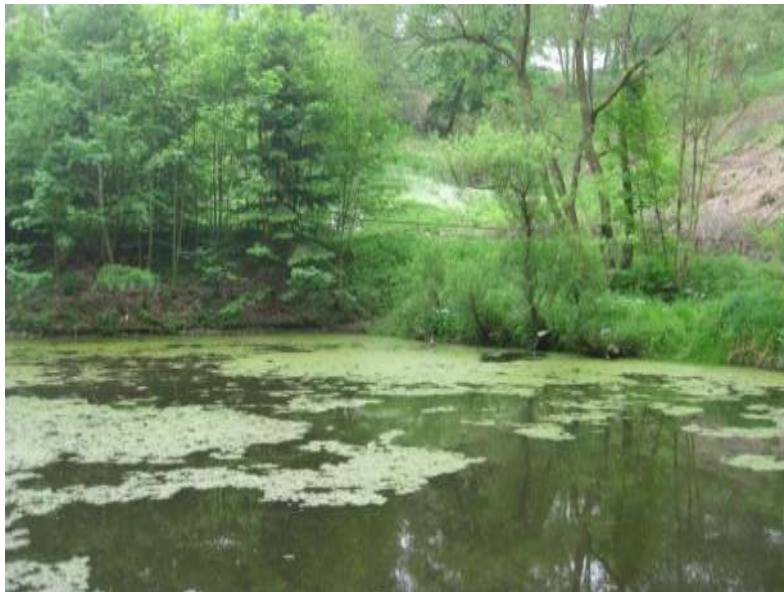
#### 1.1.14. TEICH ÖSTLICH NORDHALBEN

Naturnaher Teich mit "Vorfluter", jedoch kaum Amphibien oder Wasserinsekten zu finden. Geringer Fischbesatz (Karpfen), Erdkröte und Grasfrosch vorhanden, viele Teichlinsen.

Eigentlich wäre das Gewässer gut für Molche geeignet, jedoch konnten selbst im klaren Wasser des "Vorfluters" (ca. 10 x 3 m) nach intensiver Suche keine Molche gefunden werden.

- Nachuntersuchung des Gewässers

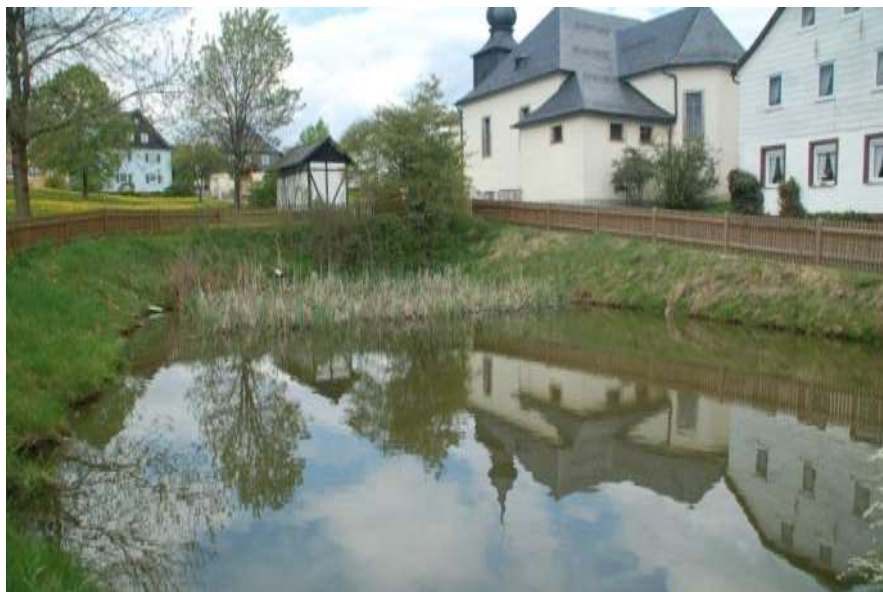
1.1.16.      *ANGERTEICH NEUENGRÜN*

Der Teich wird von der Dorfgemeinschaft betreut und weist eine große Strukturvielfalt auf. Jedoch ist die Population der Goldfische viel zu hoch. Es konnten keine Fadenmolche nachgewiesen werden. Neben Bergmolch sind Grasfrosch, Erdkröte und Köcherfliegen ssp. vorhanden. Da an zwei Seiten asphaltierte Straßen verlaufen ist aus diesen Richtungen der Weg zum Laichgewässer für Amphibien gefährlich. Mehrere überfahrenen Erdkröten und Grasfrösche belegen dies. Maßnahmen wie das Entfernen der Goldfische und der Verzicht auf Mahd in bestimmten Bereichen könnten ohne großen Aufwand durchgeführt werden.

- Entfernung der Fische und Verzicht auf Neubesatz
- Verzicht auf Mahd in einigen Bereichen im Westen des Teiches

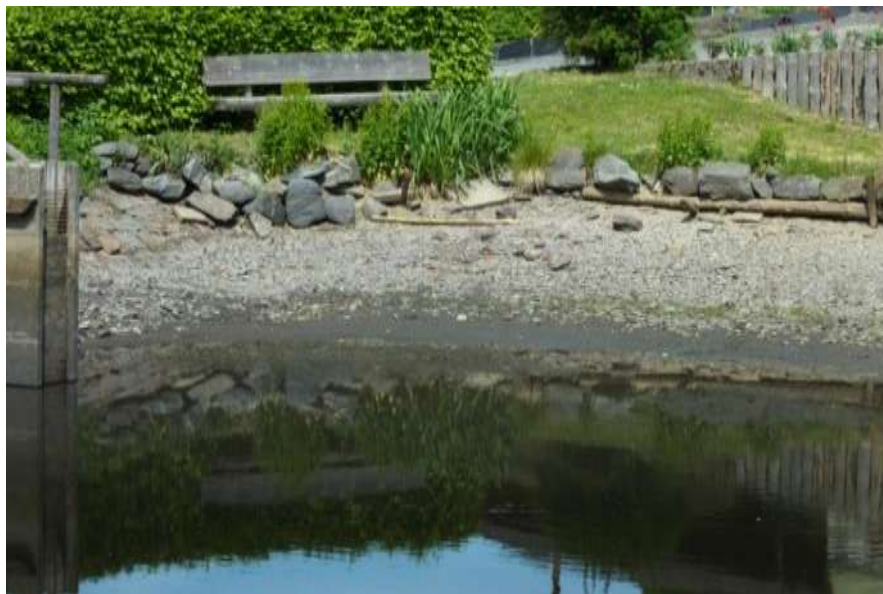
### 1.1.17. *ORTSTEICH EFFELTER WEST*

Das Gewässer war zum Zeitpunkt der Untersuchung nahezu geleert. Eine realistische Einschätzung der vorhandenen Fauna nicht möglich. Eine wirtschaftliche Nutzung des

Teiches ist ebenso nicht auszuschließen wie das Vorhandensein des Fadenmolches. Weitere Untersuchungen wären hier wünschenswert. Das Gewässer zeigt abwechslungsreiche Strukturen auf und erscheint grundsätzlich als potentieller Lebensraum für den Fadenmolch.

- weitere Untersuchungen nötig, da Teich nahezu geleert
- Ablassen des Teiches vermeiden

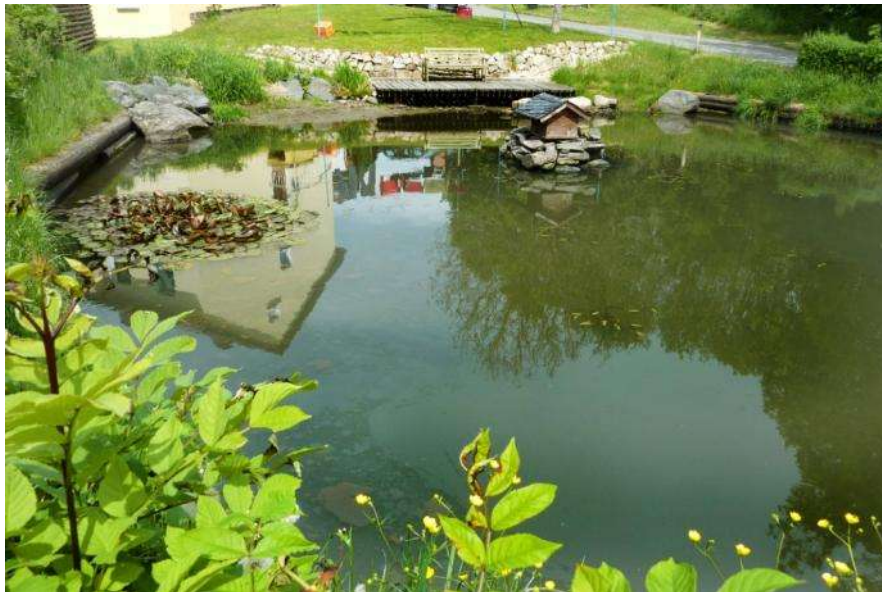
1.1.18. *ORTSTEICH EFFELTER MITTE*

Der Teich wird augenscheinlich von Privatpersonen gepflegt und weist gute Habitatsrukturen im Norden auf. Die anderen Seiten sind mit Holzbalken eingefasst, die Ufer senkrecht. Fischbesatz (Goldfische), geringe Artenzahl (Erdkröte (Kaulquappen) Grasfrosch, Wasserkäfer (Gaukler), Bluteigel). In der Nähe von Effelter wurde der Fadenmolch an mehreren Gewässern nachgewiesen.

- Entfernung der senkrechten Einfassungen mit Anlage weiterer Flachwasserbereiche.
- Entnahme der Goldfische.

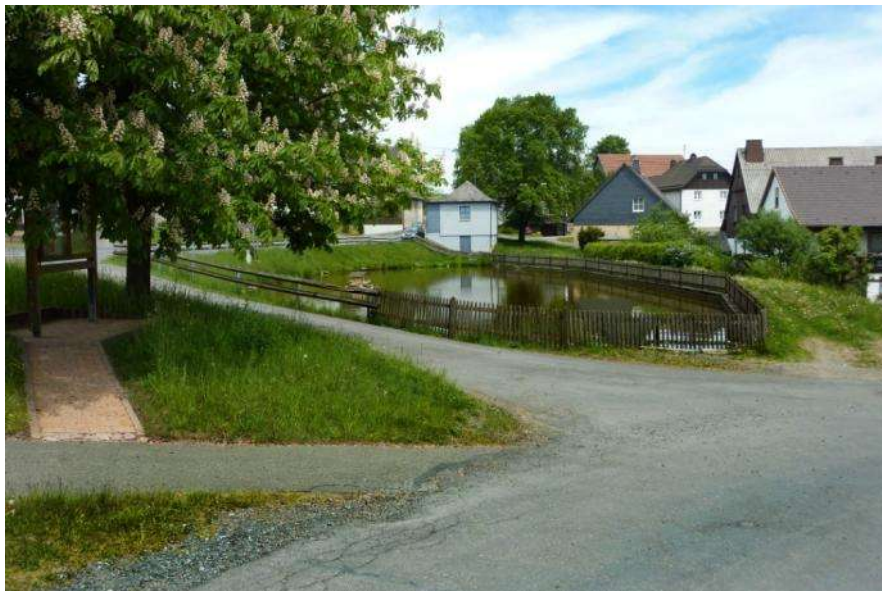
### 1.1.19. ORTSTEICH IN LAHM

Aufgrund des äußerst starken Fischbesatzes und der senkrechten Uferbefestigungen stellt sich das Gewässer als Lebensraum für den Fadenmolch ungeeignet dar. Umfangreiche Maßnahmen sind unumgänglich um den Angerteich in ein naturnahes Gewässer umzuwandeln.

*Aufgrund der notwendigen Umgestaltungen sind umfangreiche Planungen notwendig*

- Anlage von naturnahen Uferbereichen
- Entfernung der Fische und Verzicht auf Neubesatz
- Anlage von Flachwasserbereichen

- Bepflanzung von Gewässer/Ufer/Umgebung mit heimischen Pflanzenarten

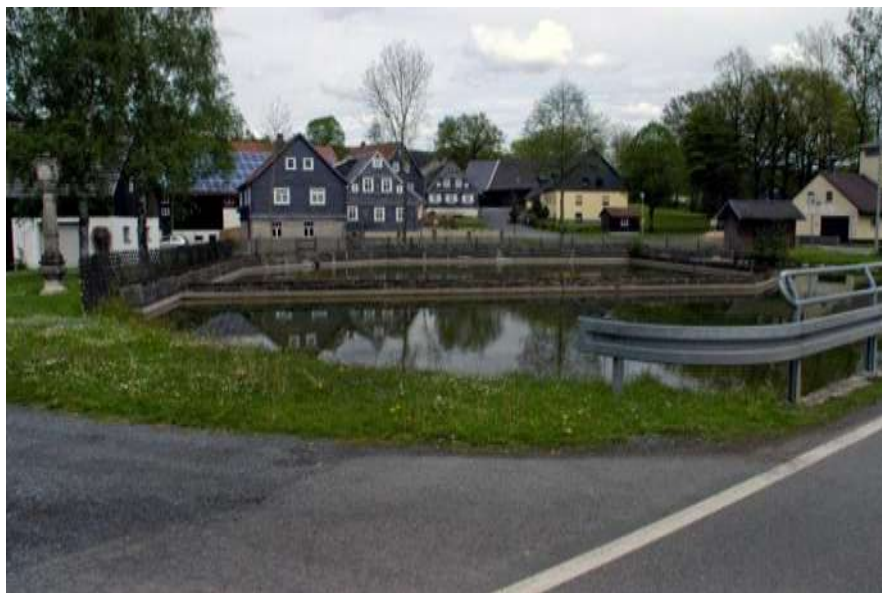
1.1.20. DORFTEICH IN EILA

Das Gewässer ist aus ökologischer Sicht in einem sehr schlechten Zustand. Der Teich ist auf allen Seiten mit senkrechten Betonwänden eingefasst und weist einen sehr hohen Fischbesatz auf (Rotfedern, Karpfen, Schleien, etc.). Es konnten neben den Fischen keine Tierarten nachgewiesen werden. Positiv erscheint allein die Tatsache, dass sich im Norden und Osten des Teiches gestaltete Grünanlagen befinden. Aufgrund der nahezu unüberwindbaren Wände ist der Teich eine Todesfalle für Amphibien und andere Lebewesen, welche das Gewässer auf dem Landweg wieder verlassen müssen. Maßnahmen sind dringend erforderlich.

*Aufgrund der notwendigen Umgestaltungen sind umfangreiche Planungen notwendig*

- Anlage von naturnahen Uferbereichen
- Entfernung der Fische und Verzicht auf Neubesatz
- Anlage von Flachwasserbereichen

- Bepflanzung von Gewässer/Ufer/Umgebung mit heimischen Pflanzenarten

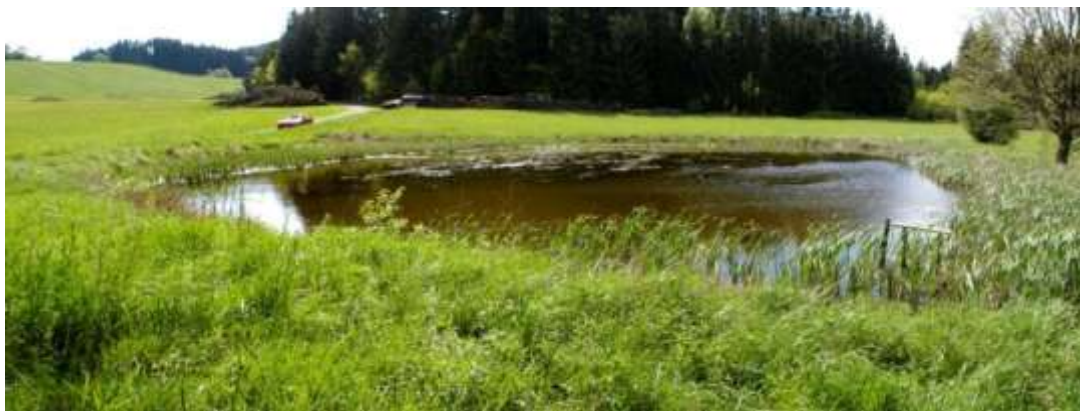
### 1.1.21. TEICH BEI GRÖSSAU

Die Lage des Teiches am Rande der Ortschaft bringt den Vorteil mit sich, dass weder Gebäude noch Infrastruktur das weitere Umfeld beeinträchtigen. Naturnahe Ufer und viel Vegetation im Gewässer bieten optimale Lebensbedingungen für heimische Tierarten. Allein die (vermutete) Nutzung als Fischteich ist als negativer Aspekt zu sehen.
